Chute mortelle à travers un « skydome »

L'intérimaire travaillait à côté d'un skydome en polycarbonate qui a cédé

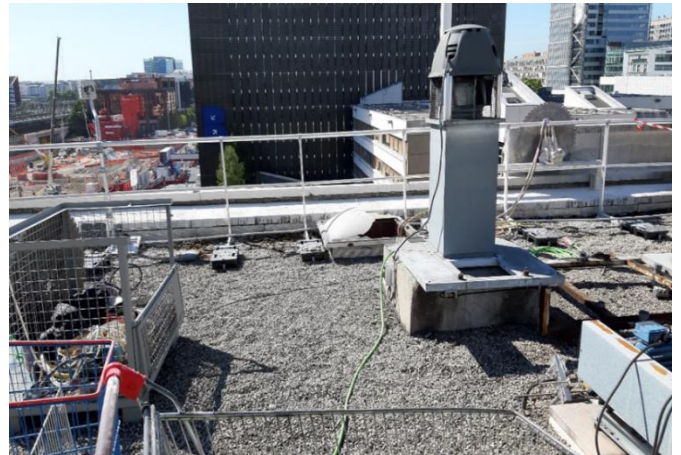
Le 25 août, les deux intérimaires prennent seuls leur poste en toiture, le permanent de l'entreprise utilisatrice étant affecté à une autre tâche. A 21h10 environ, la victime a besoin de déplacer le groupe hydraulique de la scie le long de la barrière de l'acrotère pour continuer à la scier. Lors du déplacement avec le matériel, la victime chute à travers le skydome situé le long de l'acrotère.

La victime a fait une chute de 6 mètres sur le crâne. Son décès est intervenu 5 jours plus tard.

- ☑ Mettre en place des protections contre les chutes à travers les skydomes

- ☑ Améliorer la communication avec l'agence d'emploi
- ☑ Réaliser une inspection commune avec l'entreprise avant son intervention sur chantier pour anticiper les situations de travail et les risques présents

- ☑ Accueil sécurité des intérimaires
